# 浙江东亚药业股份有限公司三门分公司（老厂）地块 退役土壤污染状况详细调查报告（公示）

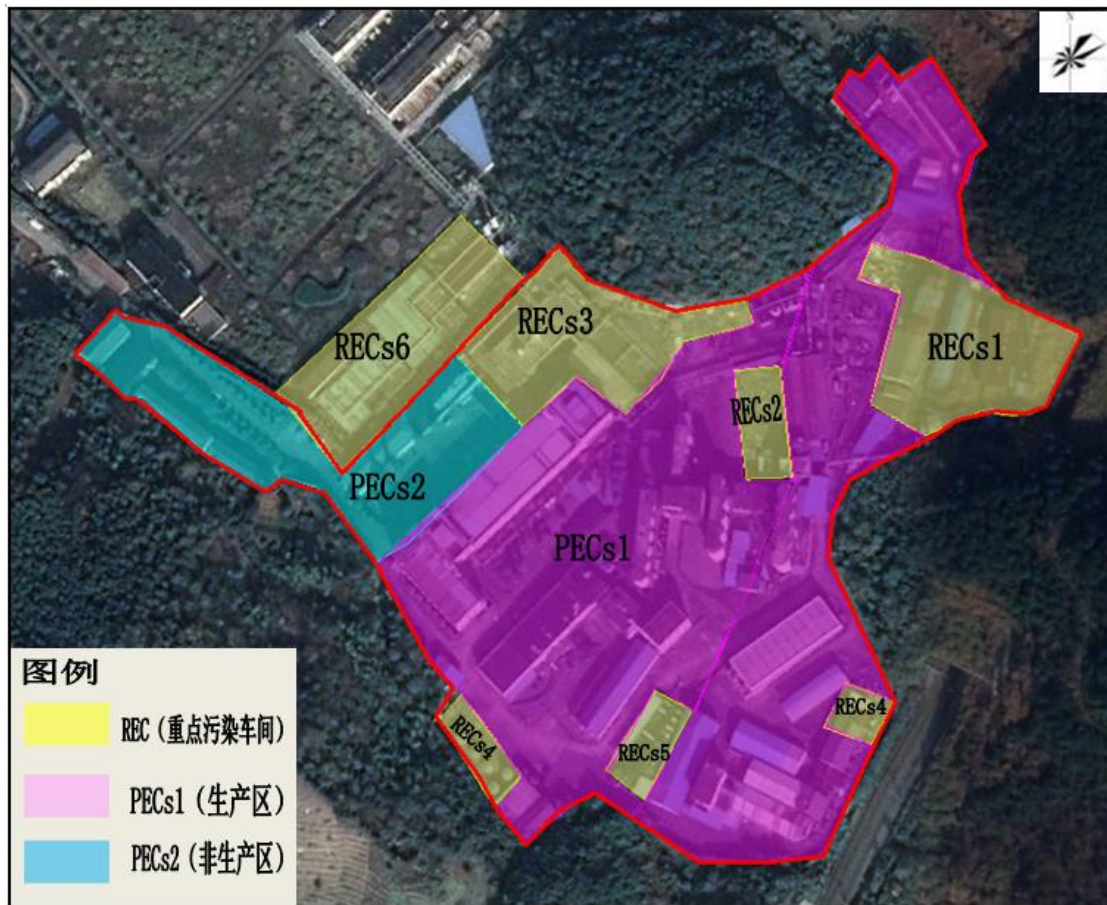
图 6 地块疑似污染状区域图

此次调查疑似污染区识别结果见图 6。
