三门县泰和汽配有限公司退役场地环境 初步调查报告

(备案稿)

浙江东天虹环保工程有限公司

二〇一九年七月

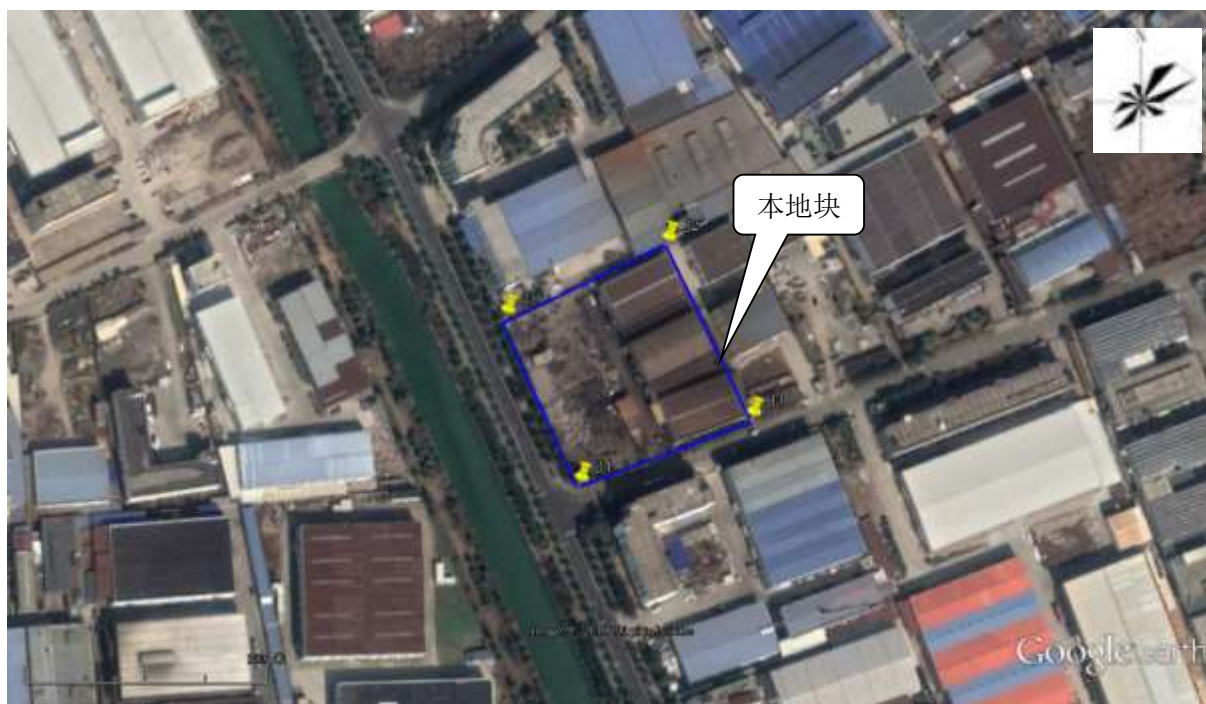
图 2.3-1 地块调查范围图

本次调查范围确定为三门县泰和汽配有限公司退役场地，位于台州市三门县浦坝港镇（沿海工业城沿八路），总面积约 11204.00m²。场地主要拐点坐标见表 2.3-1，具体调查范围见图 2.3-1。

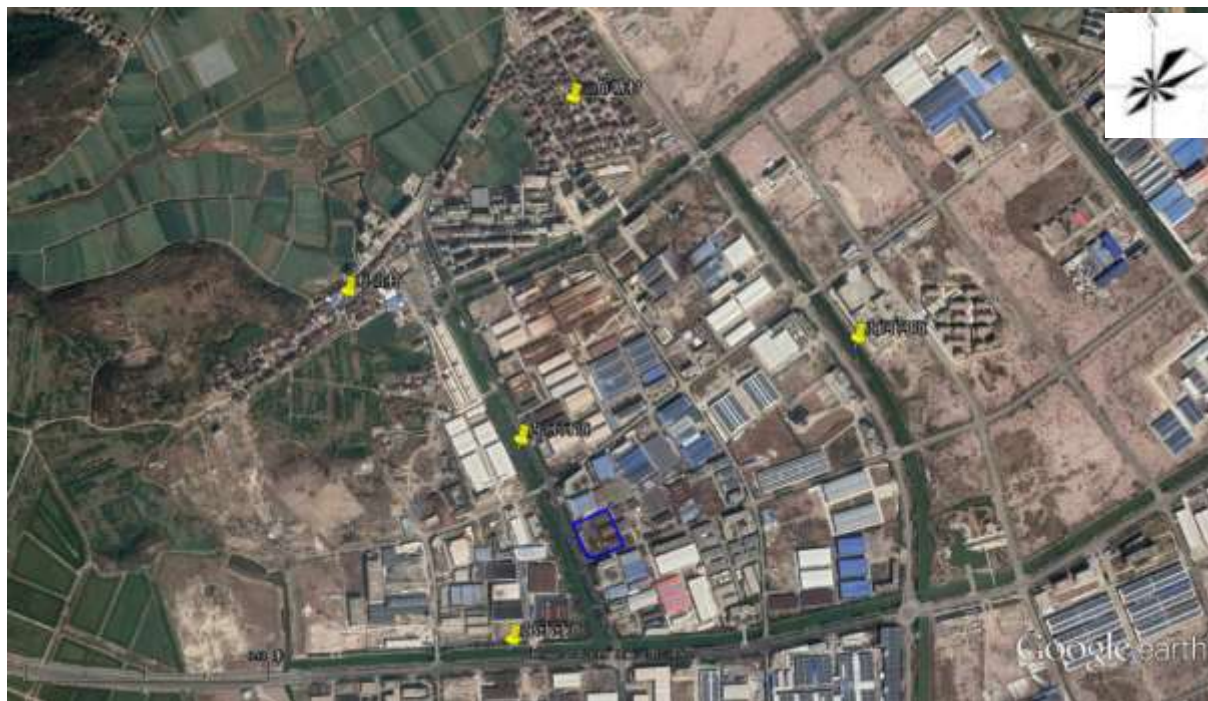
图 3.2-1 场地周边敏感目标分布图

表 3.2-1 该场地周围环境敏感点分布情况一览表

序号	敏感点名称	方位	最近距离 (m)	使用功能	规模
1	三角塘村	NW	~720	居住	~200 户, 800 人
2	海山村	NW	~760	居住	~150 户, 600 人
3	内河河道	W	紧邻	农业、工业用水	小河

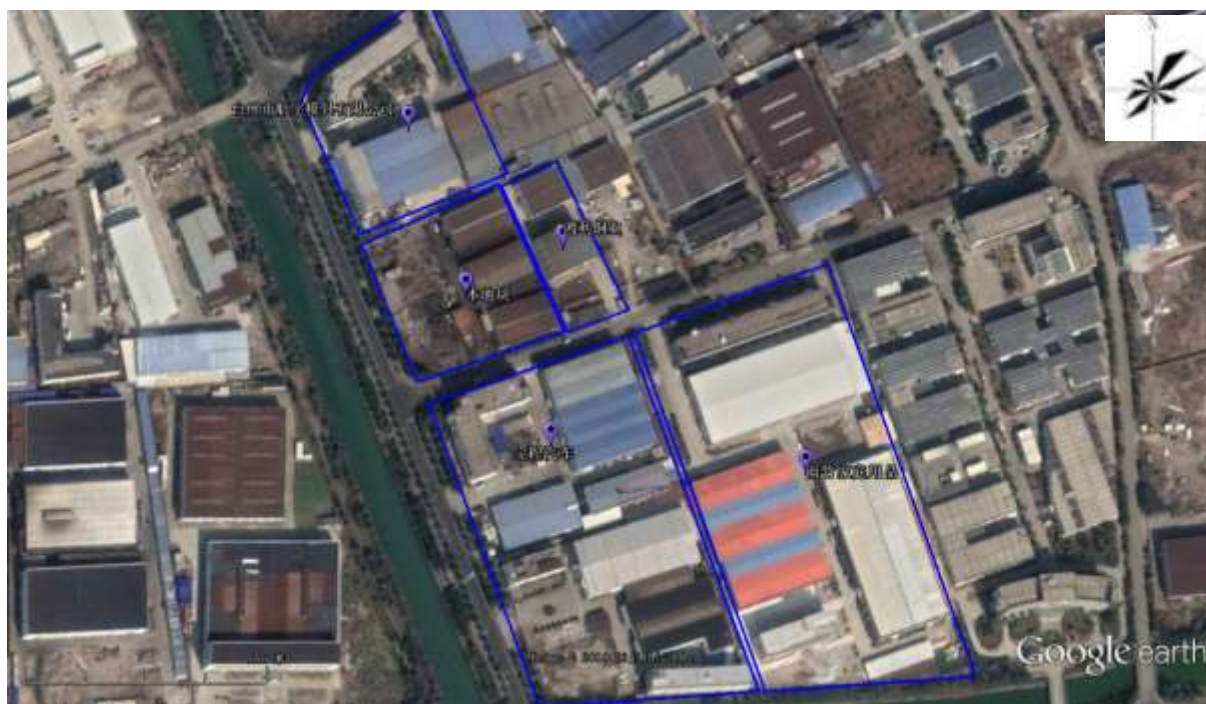
图 3.2-2 场地周边企业分布图

序号	企业名称	方位	距离 (m)	主要工艺	特征污染物
1	三门鸿利铜业有限公司	E	紧邻	铜铸造和压延加工	Cu、Cr、Ni、Pb、Zn、总石油烃
2	三门县宝程汽车服务有限公司	S	~15	喷漆	二甲苯、醋酸丁酯、非甲烷总烃等、总石油烃
3	台州市航宇模具有限公司	N	紧邻	注塑、喷漆	二甲苯、醋酸丁酯、非甲烷总烃等、总石油烃
4	三门县国兵机械配件厂	厂区内		铸造	Cu、Cr、Ni、Mn、Si、苯酚、甲醛、总石油烃

场地周边企业分布见图 3.2-2。

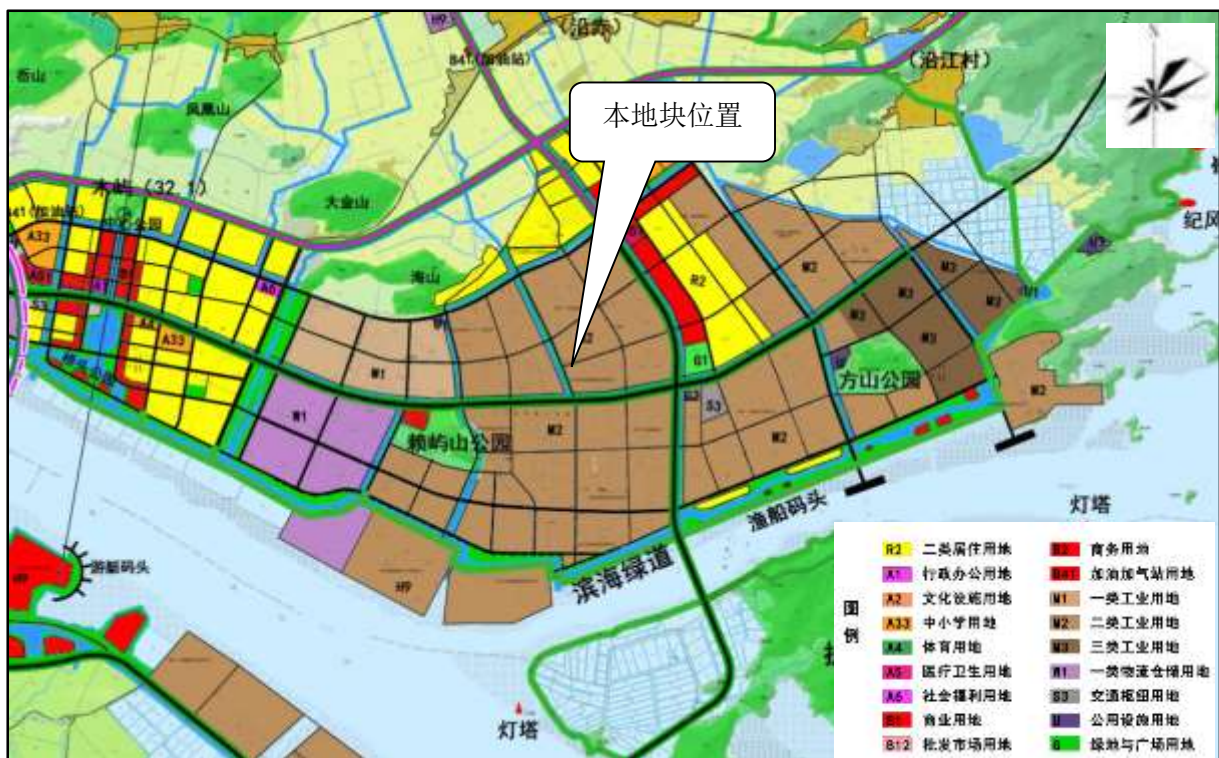
图 3.3-1 区域土地利用规划图（远景）

本地块位于沿海工业城，属于规划“一体两区，一带三轴、一心多点”的空间结构中的两区，规划为工业用地。区域远景用地规划见图 3.3-1。

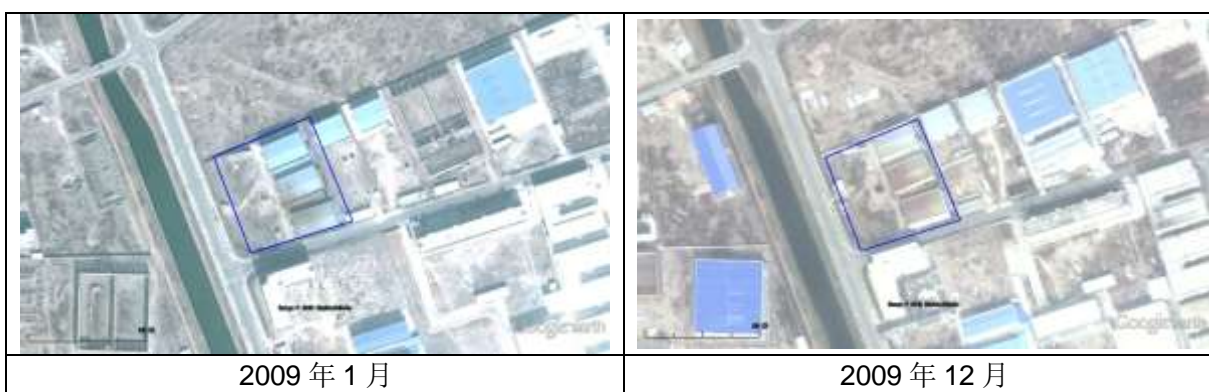
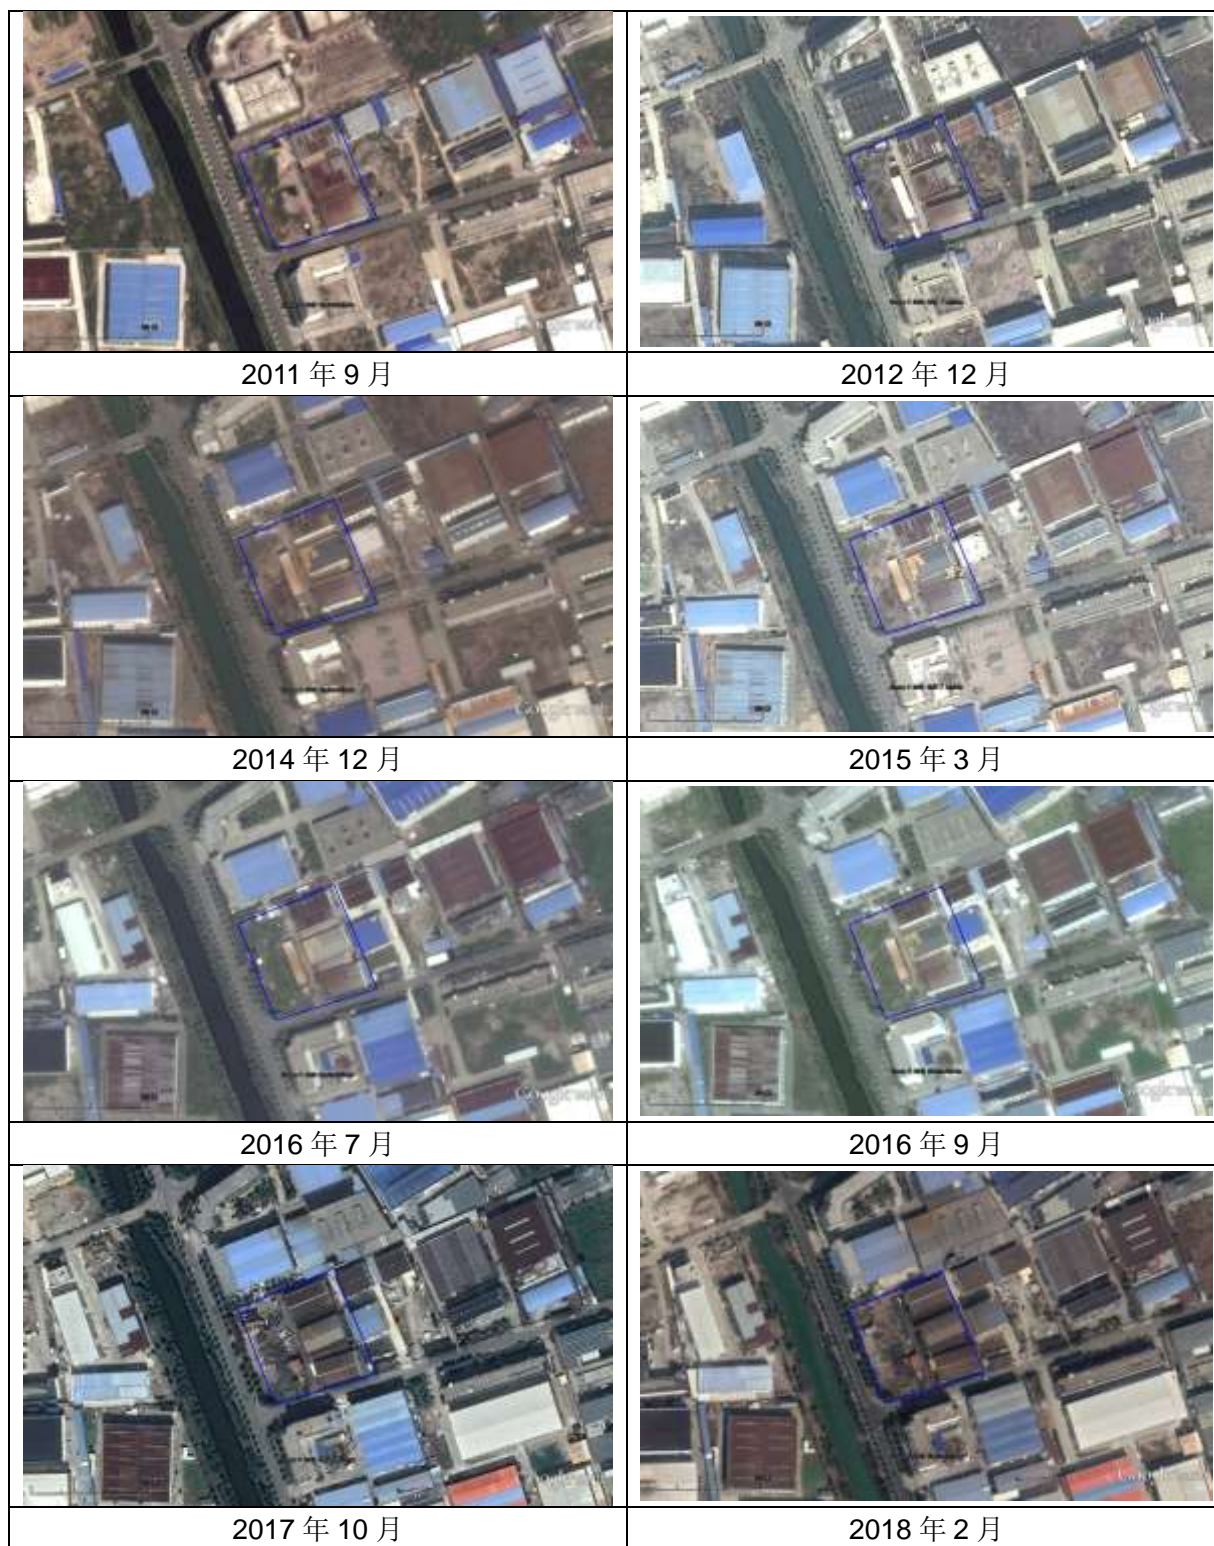
图 4.1-1 场地历史影像图

地块主体工程建设时同步建设了废气、废水治理设施和固废堆场，建成后未再发生变化。生产区、污水站、仓储区和固废堆场均布置在厂区东侧，并对地面进行硬化处理，西侧未建区域土地为裸露状态。

调查场地地貌变迁卫星图见图 4.1-1。

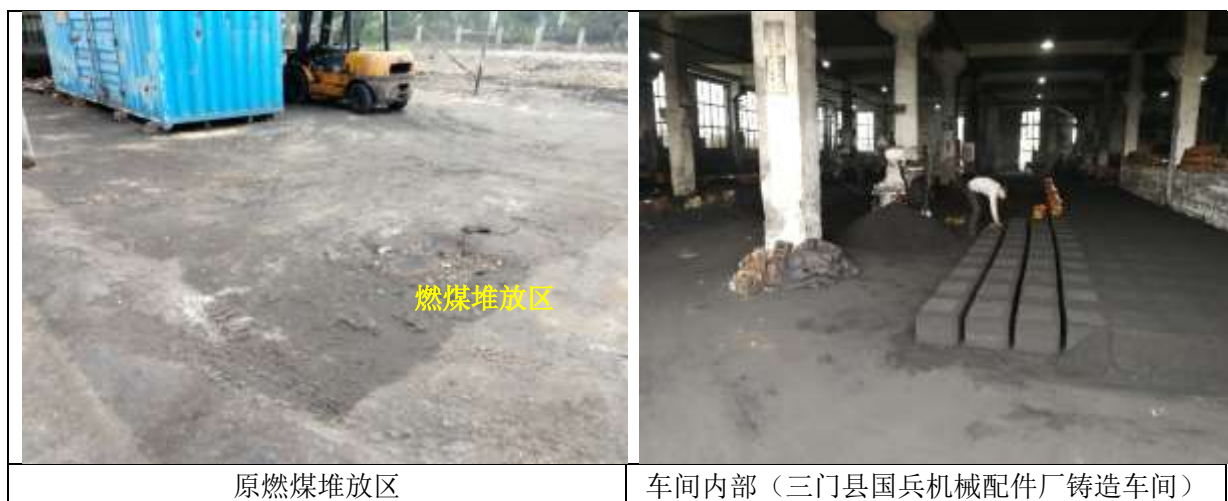
图 4.1-6 场地现状图

经现场踏勘，目前该调查地块内污水站已经停用，堆煤场和固废堆场均已拆除，场地内无残余废弃物遗留。厂区现状由三门县国兵机械配件厂使用。具体场地现状见图4.1-6。

<p>污水处理</p>
<p>厂区全貌</p>	<p>污水站</p>

<p>西侧未建设区域</p>	<p>厂区内地面</p>
  <p>废砂堆放区</p>	  <p>煤渣堆放区</p>
<p>原废砂堆放区</p>	<p>原煤渣堆放区</p>

从走访企业相关人员得出，企业退役厂区曾设有专门的固废堆场（煤渣、废砂），堆场位于室外，采用三面围挡+顶棚遮盖方式建设，地面已进行硬化处理，无乱堆现象发生。但固废堆放不规范，煤渣、废砂存在散落、流失情况，堆放区域外围存在污染痕迹，且疑似污染区地面未硬化，为裸露土地。

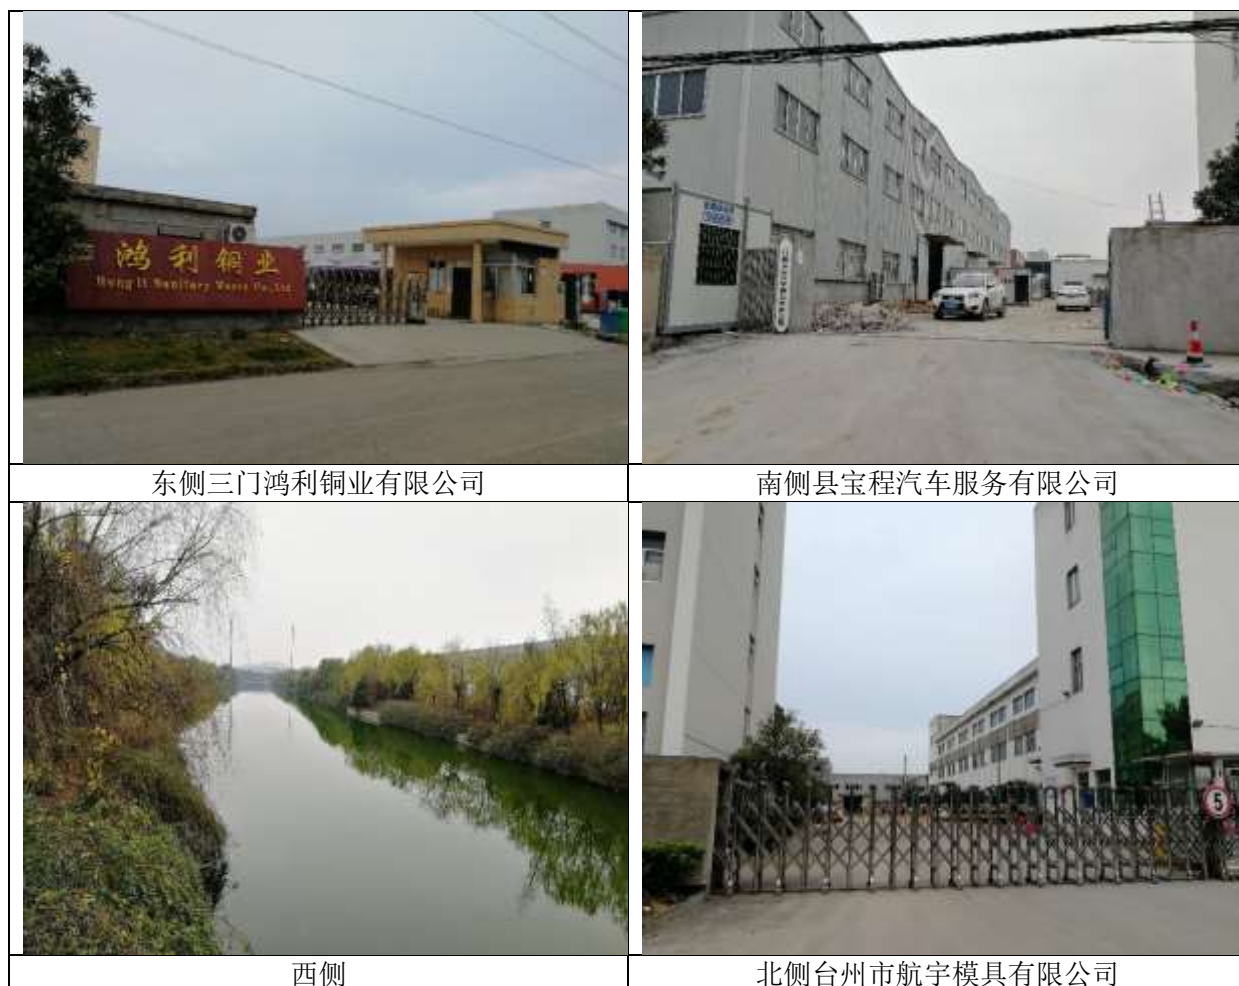
图 4.2-1 相邻场地使用现状图

相邻场地使用现状为见下表 4.2-1，图 4.2-1。

方位	用地性质	企业名称	最近距离 (m)
东侧	工业用地	三门鸿利铜业有限公司	紧邻
南侧	工业用地	三门县宝程汽车服务有限公司	紧邻
西侧	/	内河河道	~35
北侧	工业用地	台州市航宇模具有限公司	紧邻
